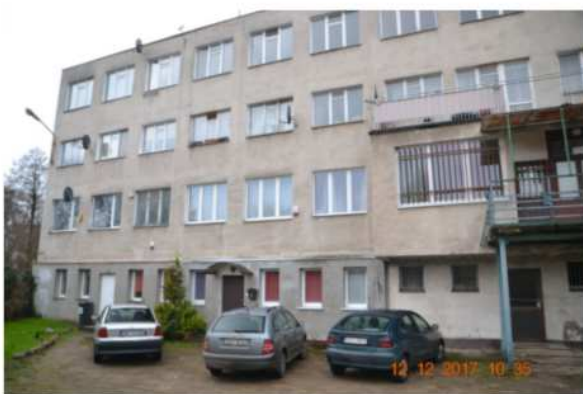
Fot.5 Widok na elewację frontową.

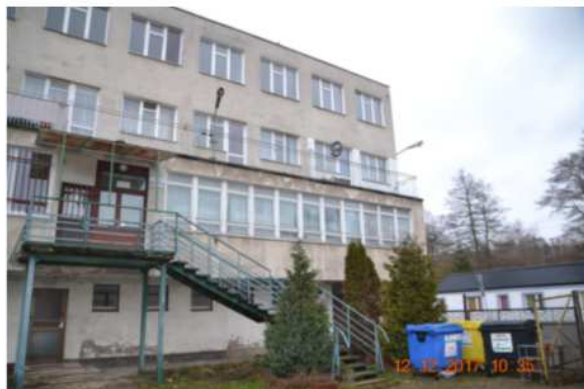
Fot.6 Prawa strona elewacji frontowej.

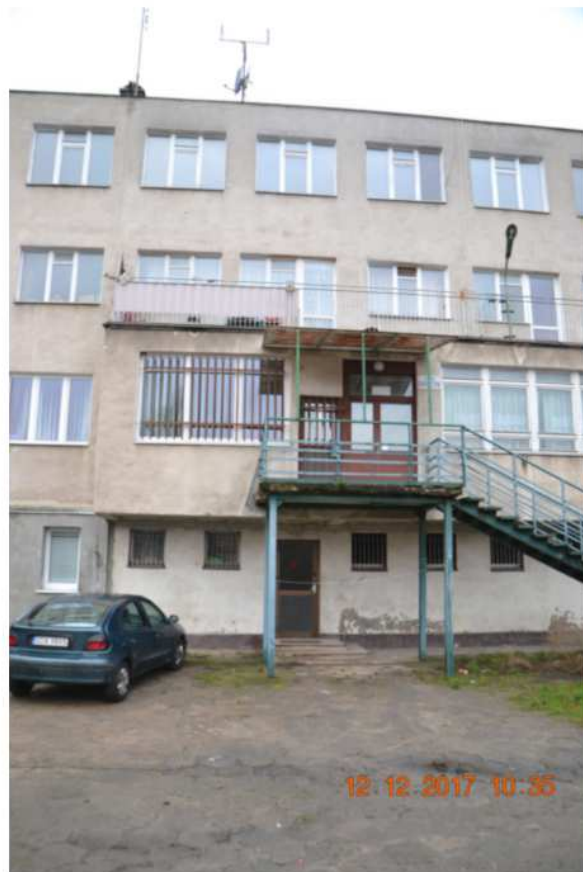
Fot.7 Środkowa część elewacji frontowej.

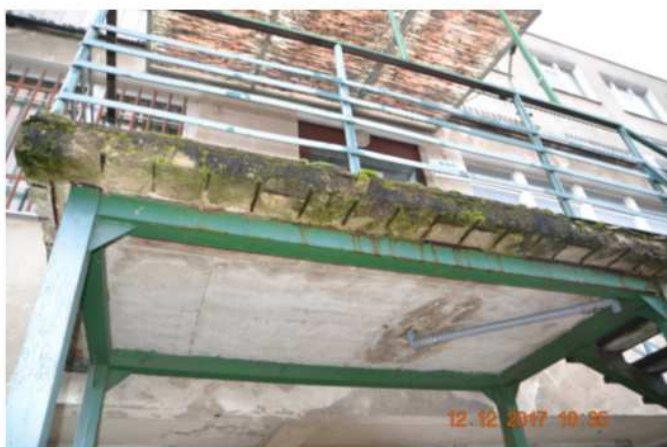
Fot.8 Schody na piętro, stalowo-żelbetowe.

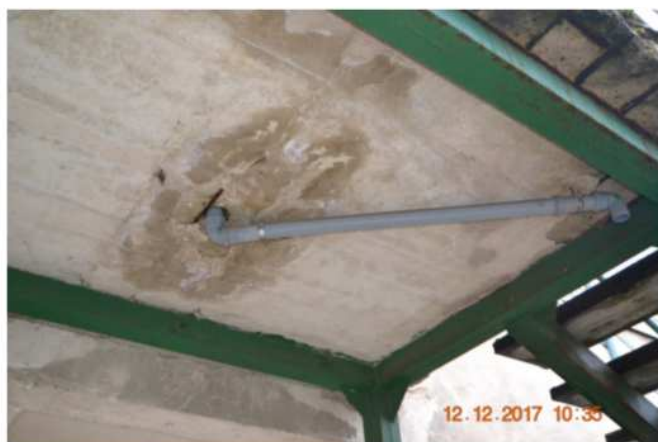
Fot.9 Schody z fot.8. Nieszczelność w płycie podestu.

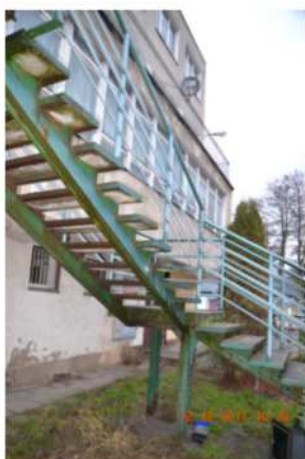
Fot.10 Schody stalowo-
- żelbetowe na piętro. Stan
techniczny - ZADOWALAJĄCY.

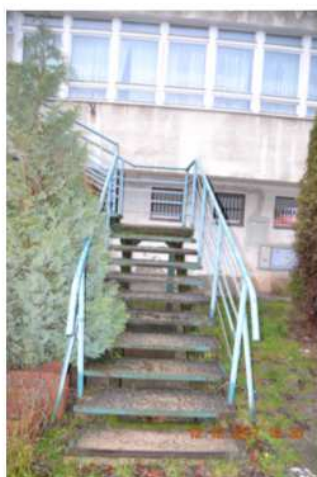
Fot.11 Schody stalowo-żelbetowe.
Na piętro.

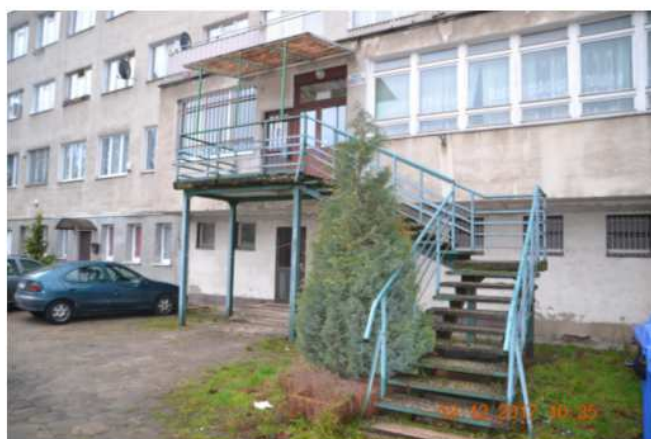
Fot.12 Ogólny widok na schody stalowo-
- żelbetowe wejścia na I piętro - do Świetlicy.
