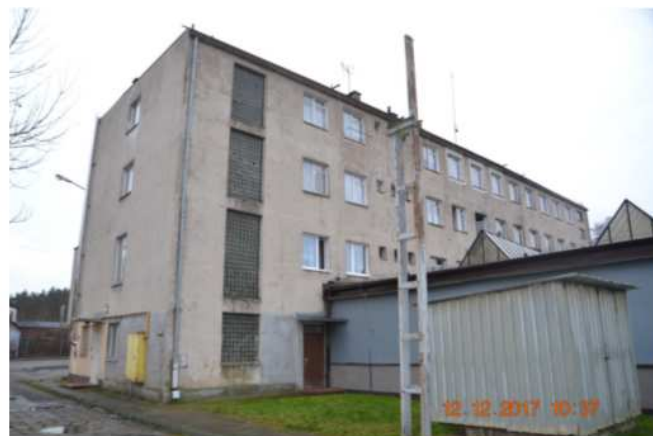
Fot.14 Widok na elewacje od strony sasiedniej firmy.

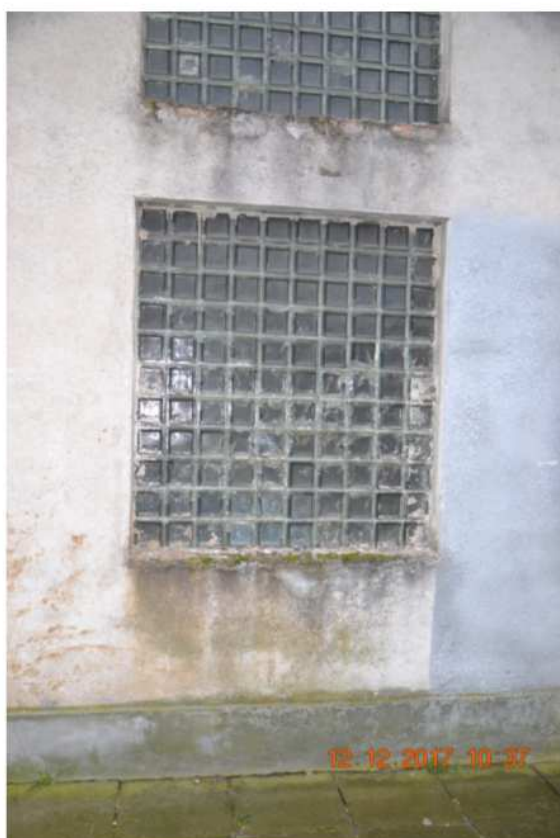
Fot. 15 Od strony drukarni - zniszczone pustaki szklane. Stan techniczny - ZŁY.

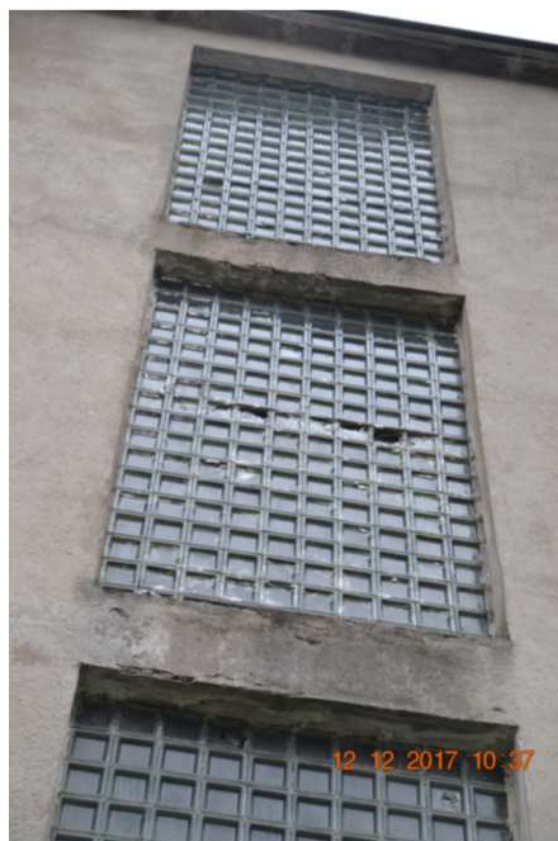
Fot.16 Zniszczone pustaki szklane na I pietrze.

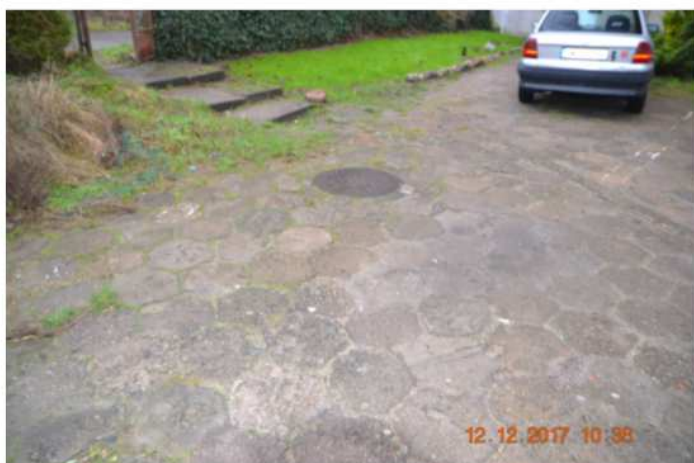
Fot.17 Plac z Trylinki przed budynkiem. Stan techniczny - ZŁY.

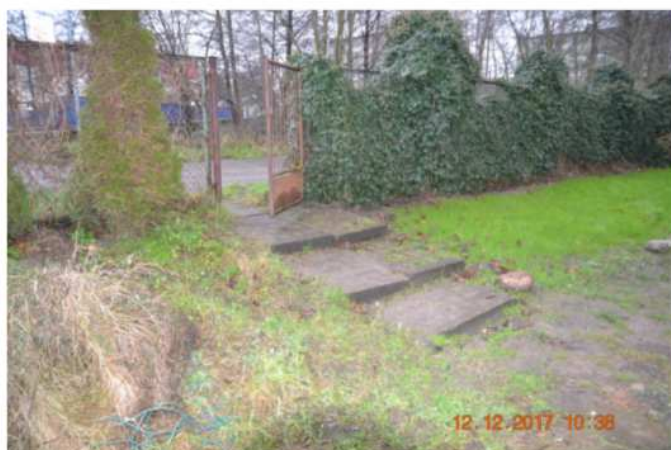
Fot.18 Schodki gruntowe z placu przed budynkiem. Stan techniczny - ZŁY.
