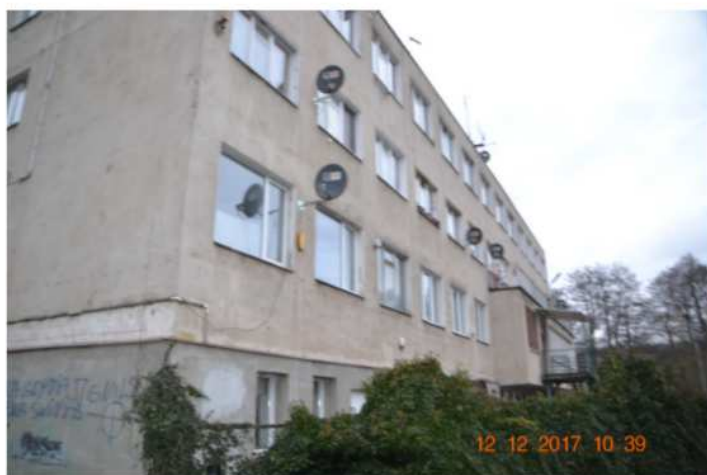
Fot.19 Widok na budynek od strony rzeki Raduni.

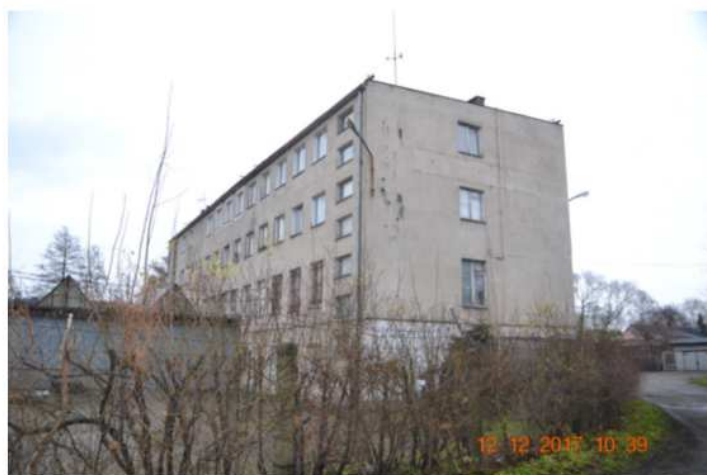
Fot.20 Dalszy plan na elewacje budynku od strony rzeki.

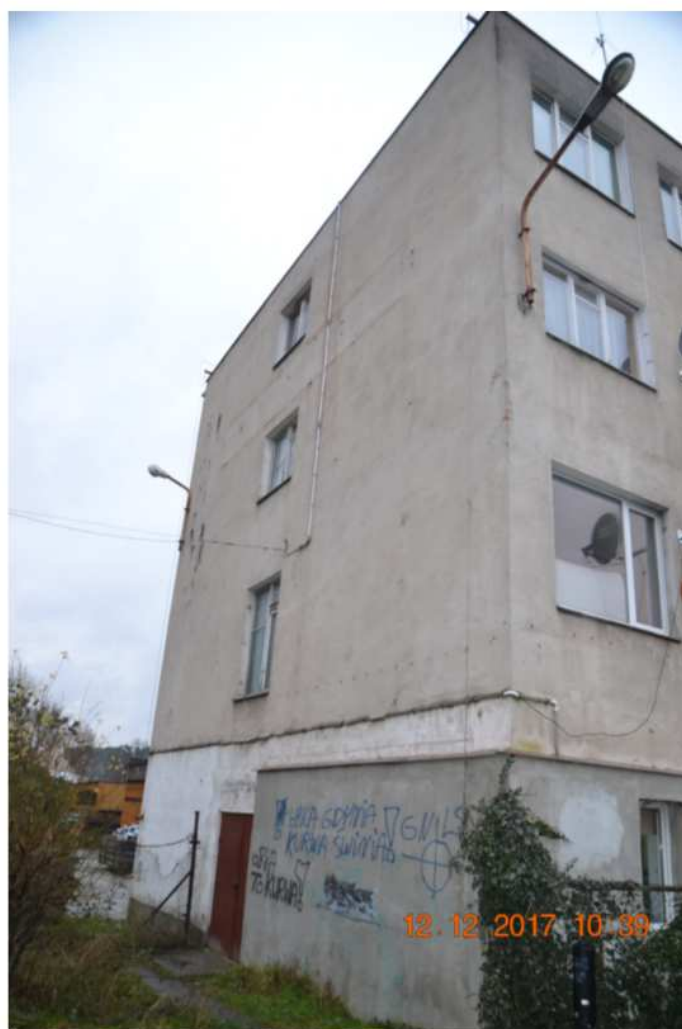
Fot.21 Elewacja szczytowa od strony rzeki Raduni.

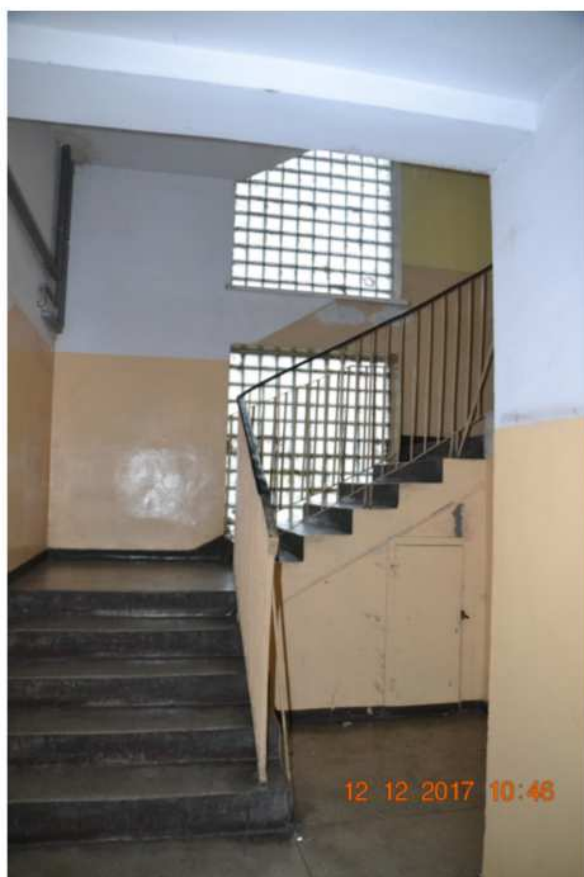
Fot.22 Główna klatka schodowa - parter. Stan techniczny - DOBRY.

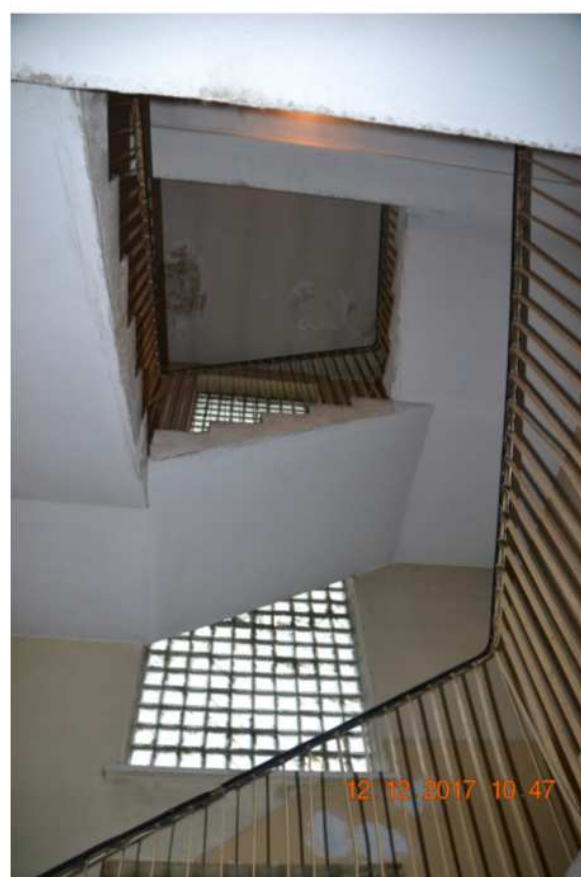
Fot.23 Ta sama klatka schodowa - widok z parteru w świetle "duszy" klatki schodowej.
