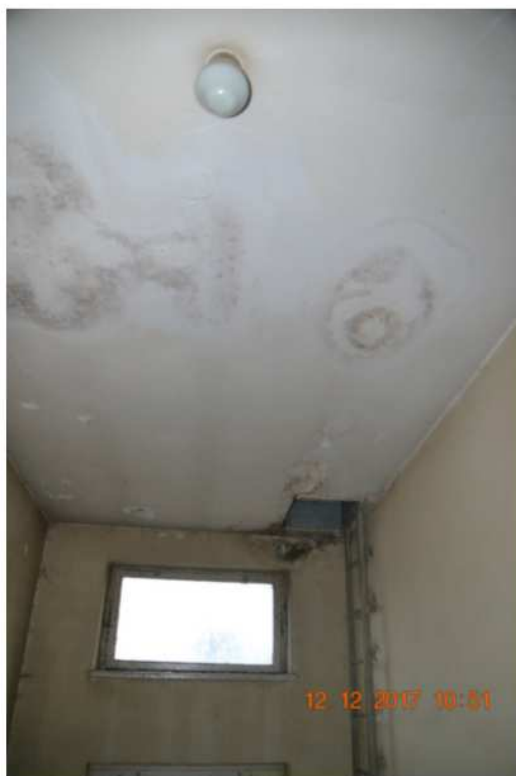
Fot.32 Druga klatka schodowa - stare przecieki z dachu.

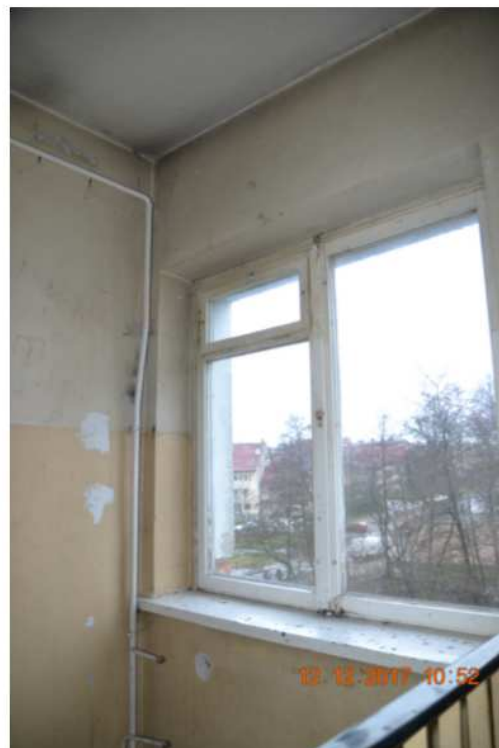
Fot.33 Druga klatka schodowa - stolarka okienna - drewniana, okna drewniane, zespolone. Stan techniczny okien - ZŁY.

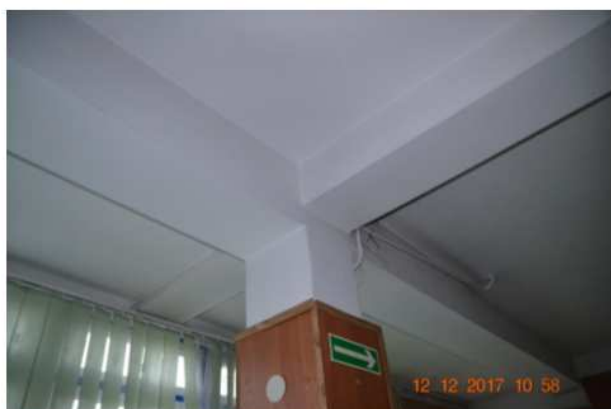
Fot.34 Swietlica - sufit - Stan techniczny - DOBRY

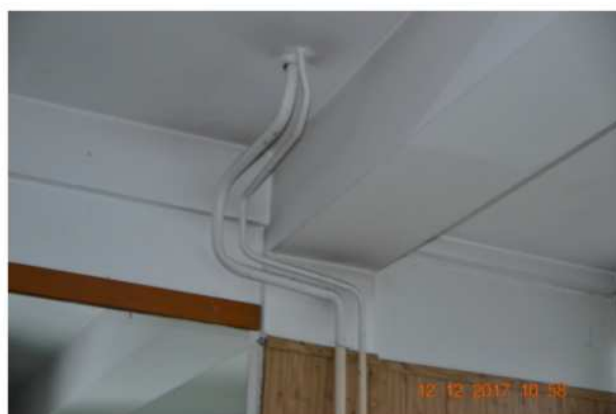
Fot.35 J.w. Stan techniczny elementów konstrukcyjnych - BARDZO DOBRY.

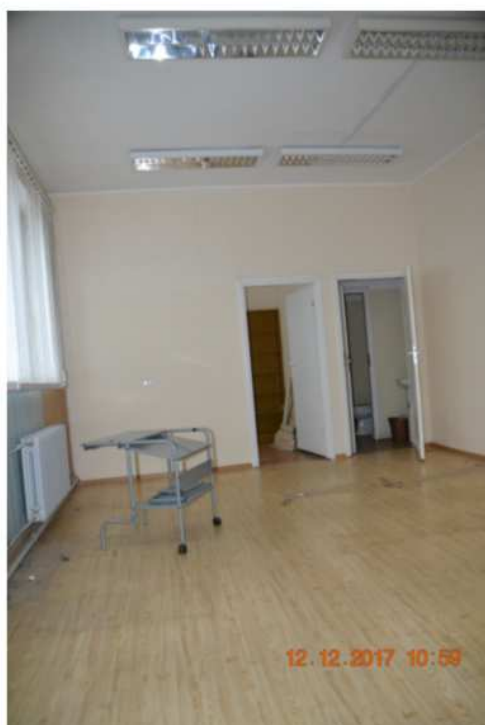
Fot.36 Swietlica I piętro - stan techniczny - BARDZO DOBRY.

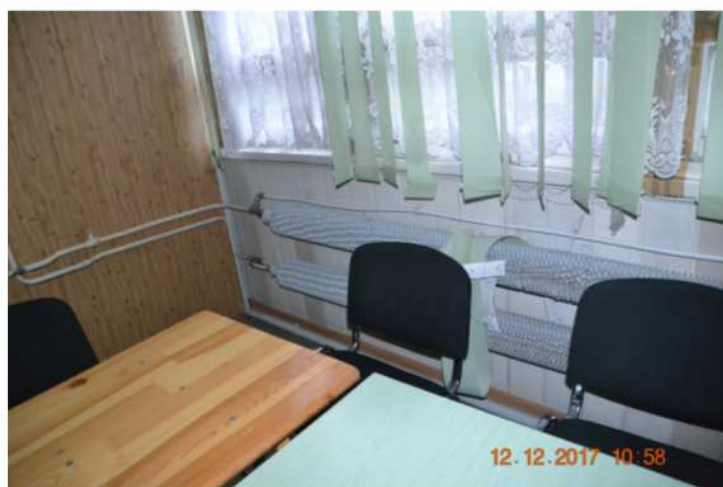
Fot.37 Swietlica - grzejniki tzw. - "fawery" Stan techniczny - DOBRY. Jeden grzejnik wymieniono na stalowy - "panelowy".
